1.- INTRODUCCIÓN

La zona de estudio se encuentra situada en Lg. de Hervillás, correspondiente a la población de Vincios, en el municipio de Gondomar (Pontevedra).

OBRA: ESTUDIO GEOTÉCNICO VIVIENDA UNIFAMILIAR EN VINCOS. GONDOMAR.

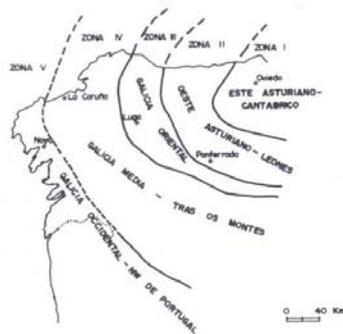
El marco geológico y tectónico en que se encuadra la parcela objeto de estudio, se sitúa a nivel regional en la parte más occidental de la "Zona Centro-Ibérica" sector norte, y más concretamente, dentro de la Zona V "Galicia Occidental-NW de Portugal" (P. Matte, 1968), como se muestra en la siguiente figura.

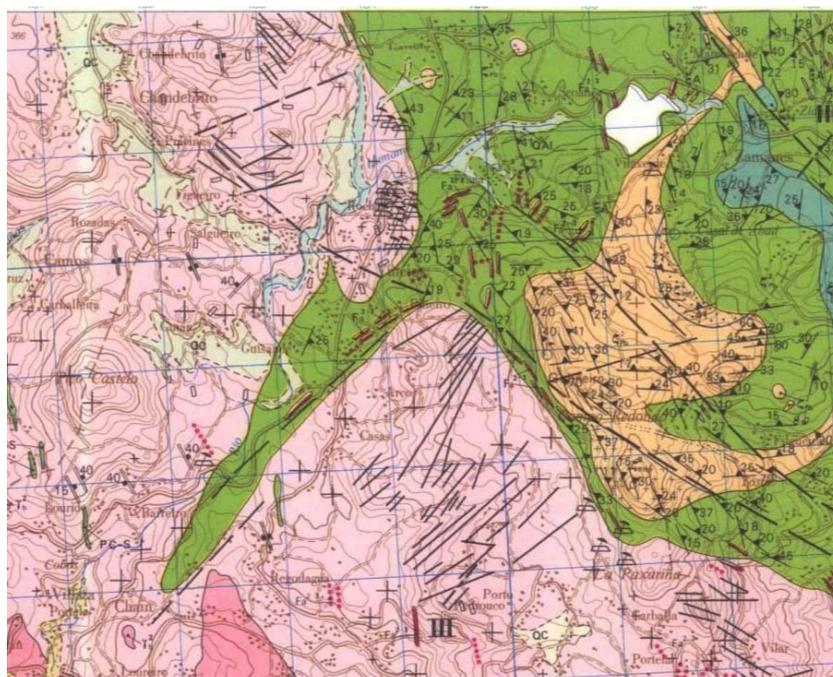
La zona que nos ocupa pertenece al Complejo "Monteferro-El Rosal", y en el subsuelo de la parcela se encuentra un contacto entre dos materiales de los que constituyen este complejo, por un lado un granito de afinidad alcalina de dos micas (color rosado en foto magna), y por otro un paragneis con plagioclasa y biotita (color verde en foto magna).

A continuación se muestra una parte del Mapa Geológico de España, PLAN MAGNA, a escala 1:50.000, correspondiente a la Hoja Nº 261 "Tuy", correspondiente a la zona de ubicación de la parcela objeto de estudio.

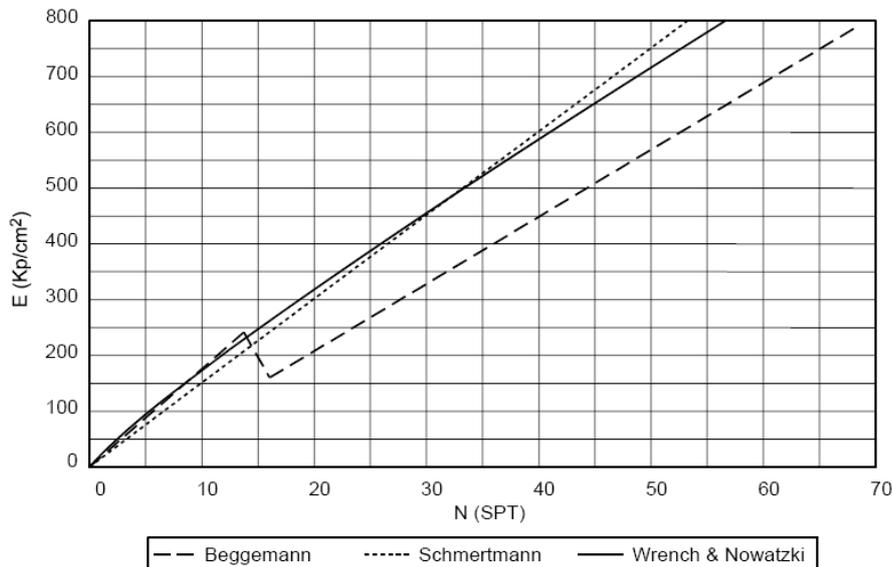
- **Nivel geotécnico 2:** Suelo residual de compacidad medianamente densa a densa, constituido por arena limosa de color marrón claro anaranjado, con cantos centimétricos gneisicos de grado de meteorización III-IV.
Se clasifican según la SUCS, como granulometrías tipo SM.
Se caracterizan por una compacidad medianamente densa, que progresivamente a medida que profundizamos, pasa a densa, con valores comprendidos entre 10-40, hasta llegar al rechazo.
En ocasiones se registran valores superiores a 40, los cuales se atribuyen a la presencia de bloques de roca, dentro de este material arenoso.
Este nivel presenta un espesor bastante variable en el entorno del área de actuación, reconociéndose desde una profundidad de apenas 0,60 m en la parte alta de la parcela (CG-1; PDC-1), hasta una profundidad máxima de 4,00 m, registrada en las inmediaciones del ensayo de penetración PDC-2.
El módulo de deformación de estos suelos se ha obtenido a partir del golpeo N20 del DPSH transformado a N₃₀ SPT ($1,20N_{20}DPSH \approx N_{30}SPT$), según la gráfica siguiente:

Según la tabla anteriormente expuesta y para un golpeo medio N30SPT de 14 a los materiales presentes en este nivel se les puede atribuir un módulo de deformación de 190 Kp/cm² (según Schmertmann).

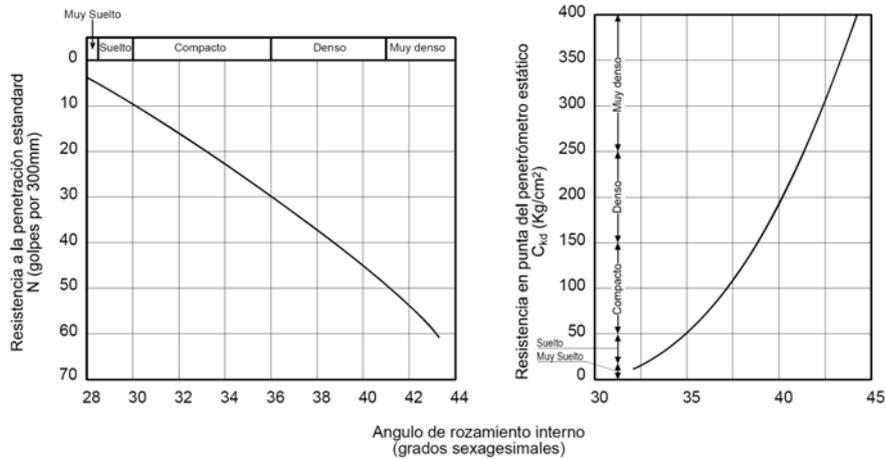
De la misma forma, el ángulo de rozamiento interno de estos suelos con las siguientes gráficas:

Considerando un golpeo N30SPT medio para estos suelos de 14, se obtiene un ángulo de rozamiento interno de 31°.

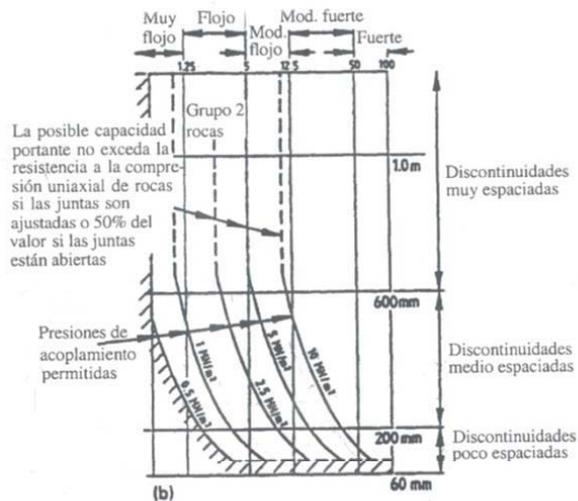
En la figura anterior, se observa como el substrato rocoso presente en la parcela constituye una de las litologías del grupo 2 (Rocas Ígneas), por lo que se usará la gráfica correspondiente a este grupo de rocas reflejada en la figura que sigue.

Esta norma reflejada en los Eurocódigos Estructurales, determina la capacidad portante del substrato rocoso, en función del tipo de roca, la resistencia a la compresión simple y las características geotécnicas que presenta.

Teniendo en cuenta la resistencia a la compresión simple estimada para este macizo rocoso gneisico (10 MPa) y el espaciado observado en las discontinuidades más desfavorables (del orden 0,20m), se obtiene una capacidad portante algo superior a 3,00 Kp/cm².

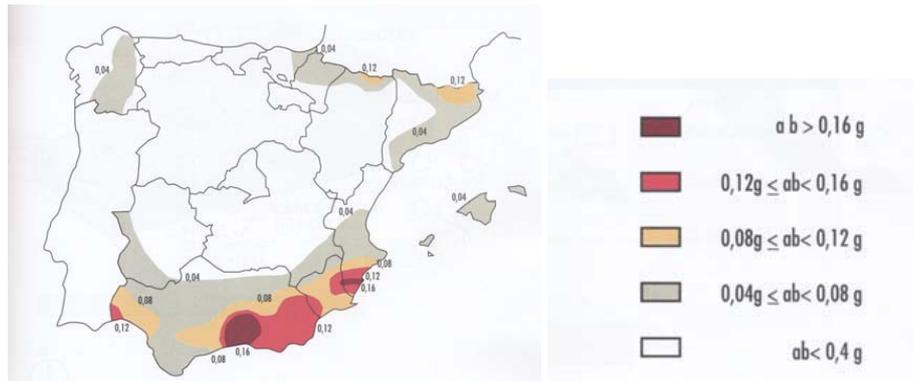
En la siguiente figura se muestra el mapa correspondiente a la citada norma:

En este mapa, Gondomar aparece dentro de la zona caracterizada por un coeficiente $a_b/g < 0,04$ g. Por tanto:

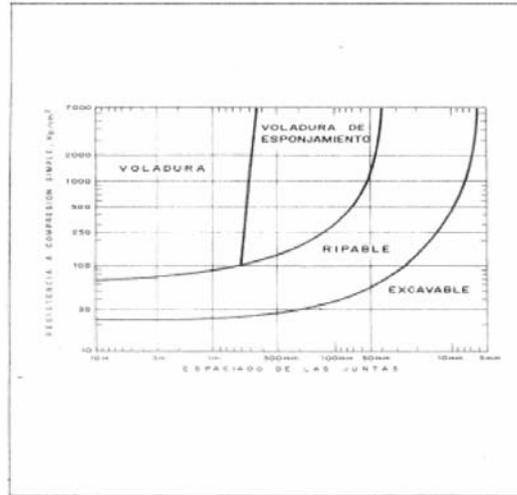
DIAGRAMA DE EXCAVABILIDAD DE LA ROCA
(FRANKLIN ET AL 1971)

En el caso del sustrato rocoso, a continuación se muestra una gráfica, que correlaciona la excavabilidad del macizo en función de la resistencia a la compresión simple y el espaciado de las juntas:

Considerando los valores obtenidos de compresión simple y el espaciado de las juntas, este macizo resulta en el límite de la ripabilidad, necesitando de retroexcavadoras de grandes dimensiones para su arranque, siendo necesario el uso de martillos picadores en zonas puntuales.

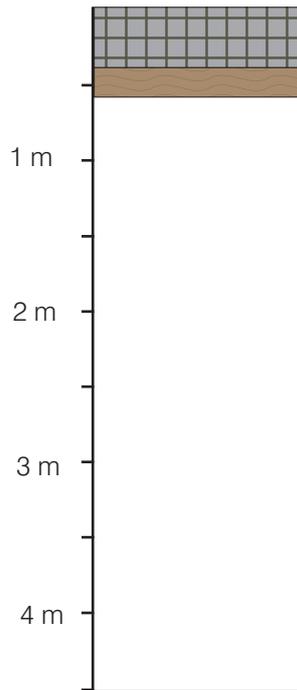
CALICATA: CG-1

De 0,00 a 0,40 m: Suelo vegetal orgánico. Arenas con algo de limo de color marrón y alto contenido orgánico. Son suelos heterogéneos de compactidad muy floja.

De 0,40 a 0,60 m: Macizo rocoso alterado y muy fracturado. Se trata de gnesies de tonalidades pardo-grisáceas, de grado de meteorización III-IV y bastante fracturado.

- No se ha encontrado agua freática.
- No se ha podido profundizar más debido a la dureza del macizo.

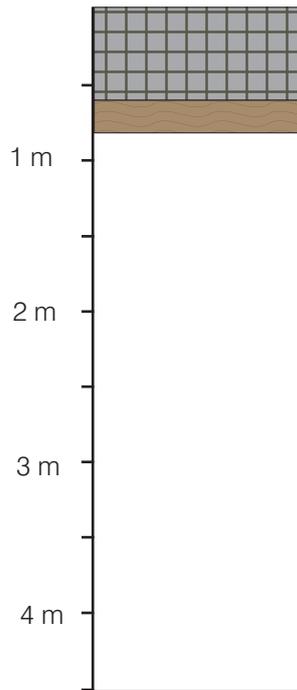
CALICATA: CG-2

De 0,00 a 0,60 m: Relleno de tierras areno-limoso, con algún canto.

De 0,60 a 0,80 m: Sustrato rocoso gneisico. Geises de color gris amarronado, de grado de meteorización III-IV y un grado de fracturación medio.

- No se ha encontrado agua freática.
- No se ha podido profundizar más debido a la dureza del macizo.

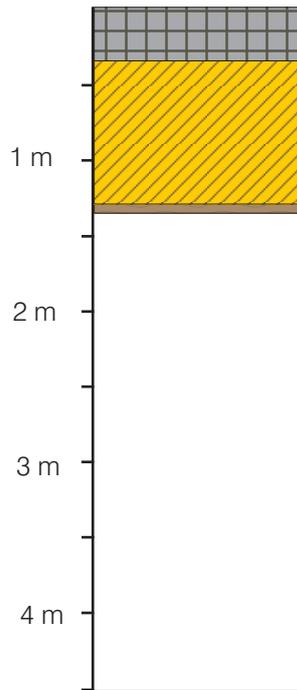
CALICATA: CG-3

De 0,00 a 0,30 m: Suelo vegetal orgánico. Arenas con algo de limo de color marrón oscuro. Suelos flojos y heterogéneos.

De 0,30 a 1,30 m:SM. Suelo residual de compacidad medianamente densa a densa. SM. Arena limosa de color marrón y tonalidad pardo-amarillenta, con cantos centimétricos gneisicos de grado de meteorización III-IV.

De 1,30 a 1,35 m: Sustrato rocoso gneisico. Geises de color gris amarronado, de grado de meteorización III-IV y un grado de fracturación medio.

- No se ha encontrado agua freática.
- No se ha podido profundizar más debido a la dureza del macizo.
